Л 13 БЛАНИК
РУКОВОДСТВО ПО ТЕХНИЧЕСКОЙ ЭКСПЛУАТАЦИИ БЕЗ КАПИТАЛЬНЫХ РЕМОНТОВ

ИНФОРМАЦИОННЫЙ БЮЛЛЕТЕНЬ № Л 13/030

ИНФОРМАЦИОННЫЙ БЮЛЛЕТЕНЬ № Л 13/034

БЮЛЛЕТЕНЬ ОБЯЗАТЕЛЬНОГО ВЫПОЛНЕНИЯ № Л 13/042

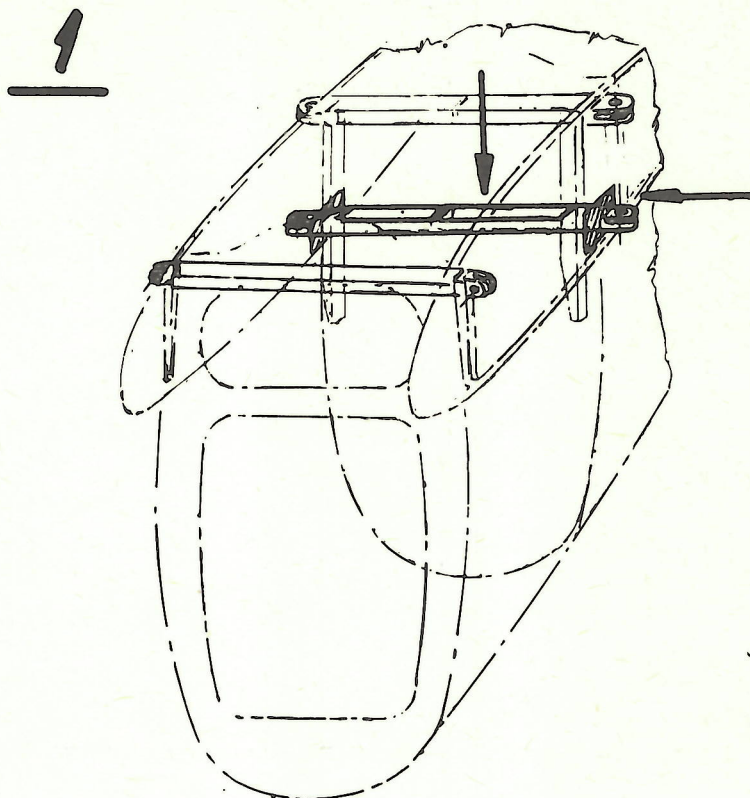
Проверка возможного затекания воды в нижний пояс лонжерона центрального /см. фиг. № 1/; влагу вытереть, проверять объем возможной коррозии, возможную коррозию устранить наждачным полотном и покрасить лаком. Щель между нервюрой и поковкой на борту фюзеляжа переклеить.

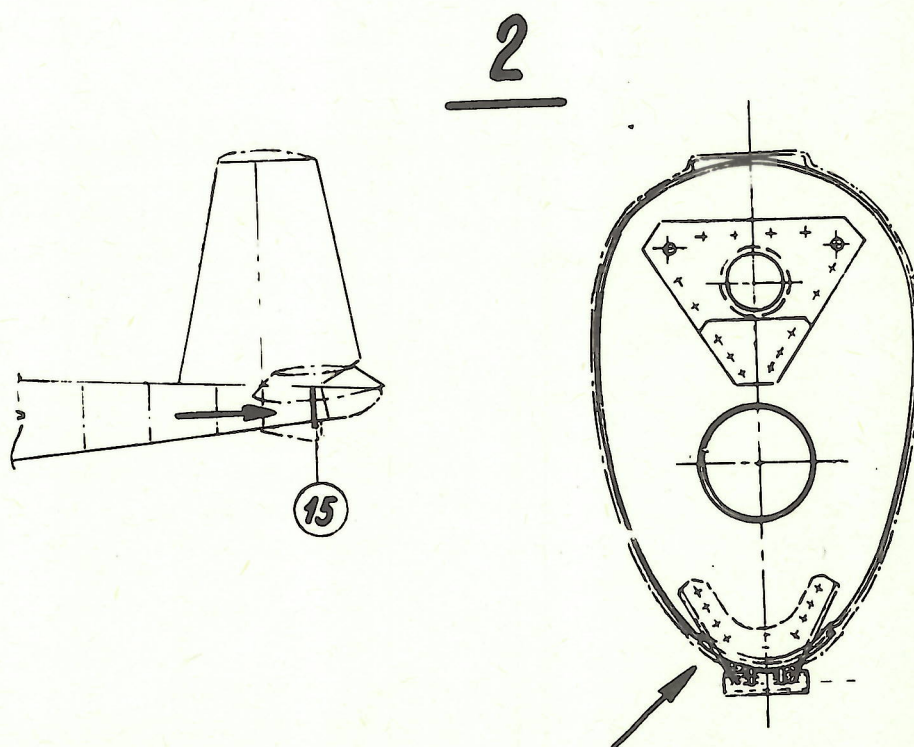
Проверка шпангоута № 15 на возможные трещины в местах крепления подвески костыля /см. фиг. № 2/. В случае выявления трещин можно допустить эксплуатацию с двумя трещинами длиной не более 10 мм в нижней части шпангоута в местах крепления костыля. Концы трещин необходимо засверлить сверлом ϕ 2,1 мм. В случае большей длины указанных трещин необходимо шпангоут заменить. Шпангоут также заменить в случае выявления большего количества трещин.

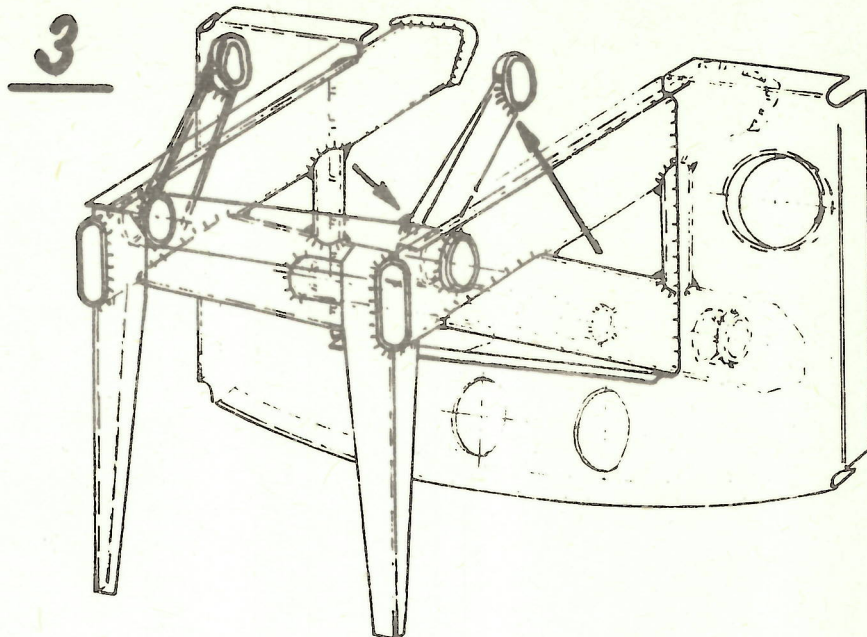
Проверка подвесок амортизатора шасси и подвески шасси /кронштейна/ /см. фиг. № 3/ на возможные трещины. Проверять все сварочные швы - детали с трещинами заменить.

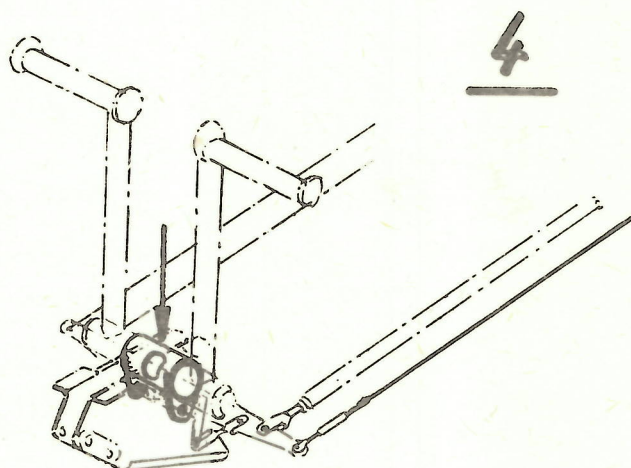
Проверка качалки переднего ножного управления на трещины /см. фиг. № 4/. В случае выявления трещин ее заменить.

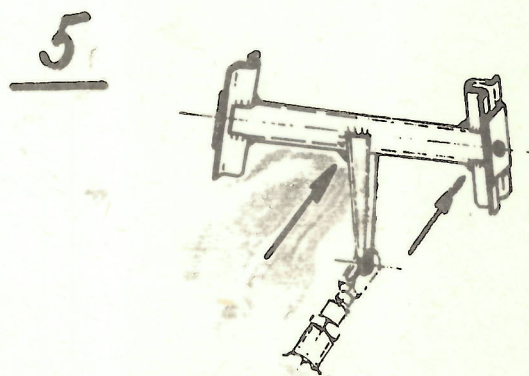
Проверка привода руля высоты на возможные трещины /см. фиг. № 5/. В случае выявления трещин заменить.

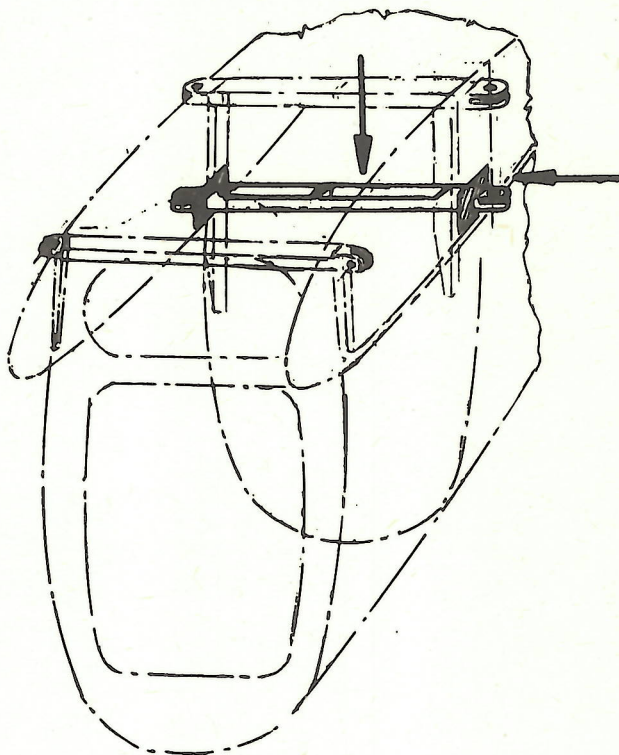
1

- Проверка возможного затекания воды в нижний пояс лонжерона центроплана /см. фиг. № 1/; влагу вытереть досуха, проверить масштаб возможной коррозии, возможную коррозию устранить наждачной бумагой и покрасить лаком. Щель между нервюрой и поковкой сбоку фюзеляжа переклеить авиационным полотном.

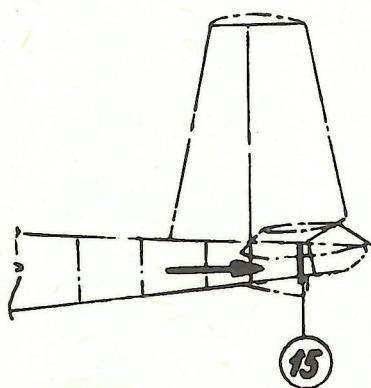
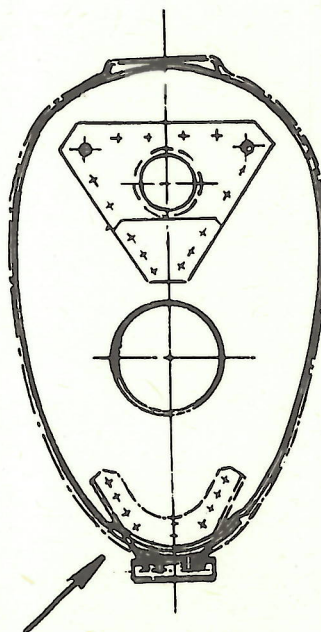
2

- Проверка шпангоута № 15 на возможные трещины в местах крепления подвески костыля /см. фиг. № 2/. В случае выявления трещин эксплуатация допускается с двумя трещинами длиной не более 10 мм в нижней части шпангоута в местах крепления костыля. Концы трещины необходимо засверлить сверлом ϕ 2,1 мм. В случае большей длины трещин необходимо шпангоут заменить. Также шпангоут заменить в случае выявления большего количества трещин.

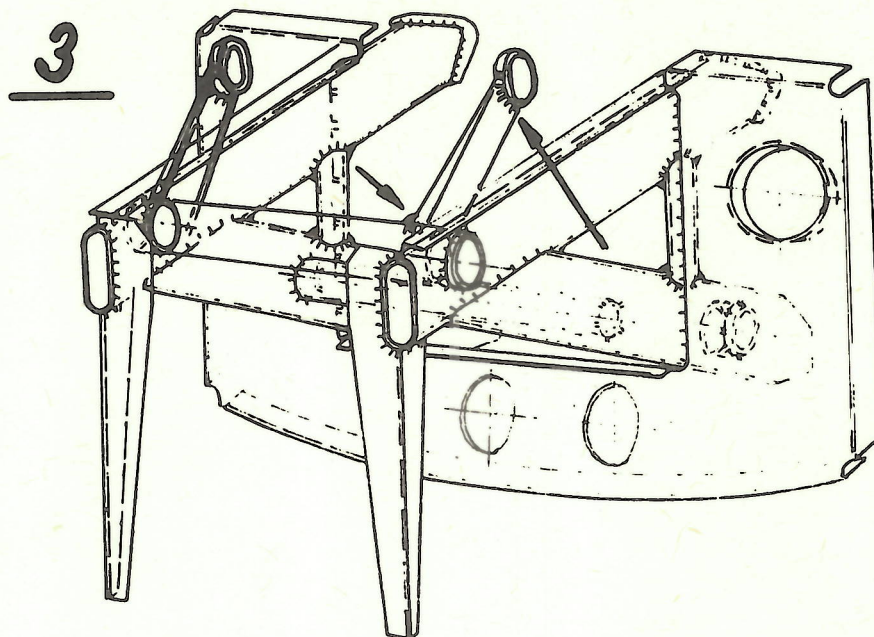
- Проверка резинового амортизатора костыля - надорванный заменить.
- Проверка подвесок амортизатора шасси и подвески шасси /кронштейна/ /см. фиг. № 3/ на возможные трещины. Проверять все сварочные швы - растрескавшиеся детали заменить.

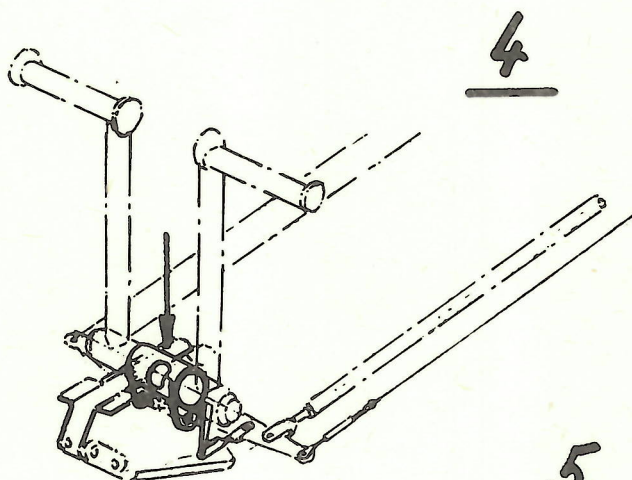
- Проверка качалки переднего ножного управления на трещины /фиг. № 4/. В случае выявления трещин заменить. Далее проверить люфты в конце педали на соответствие допуску не более 2 мм, в ходе проверки использовать настройку педалей в оба крайних положения.

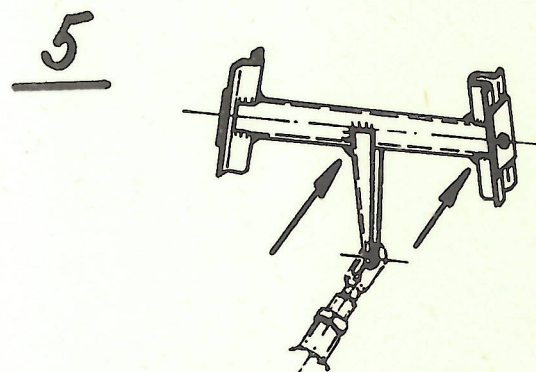
- Проверка люфтов ножного заднего управления; если зазор на конце педали при его отклонении в сторону больше 1 мм - заменить посадку.
- Проверка привода руля высоты на возможные трещины /см. фиг. № 5/. При выявлении трещин заменить.

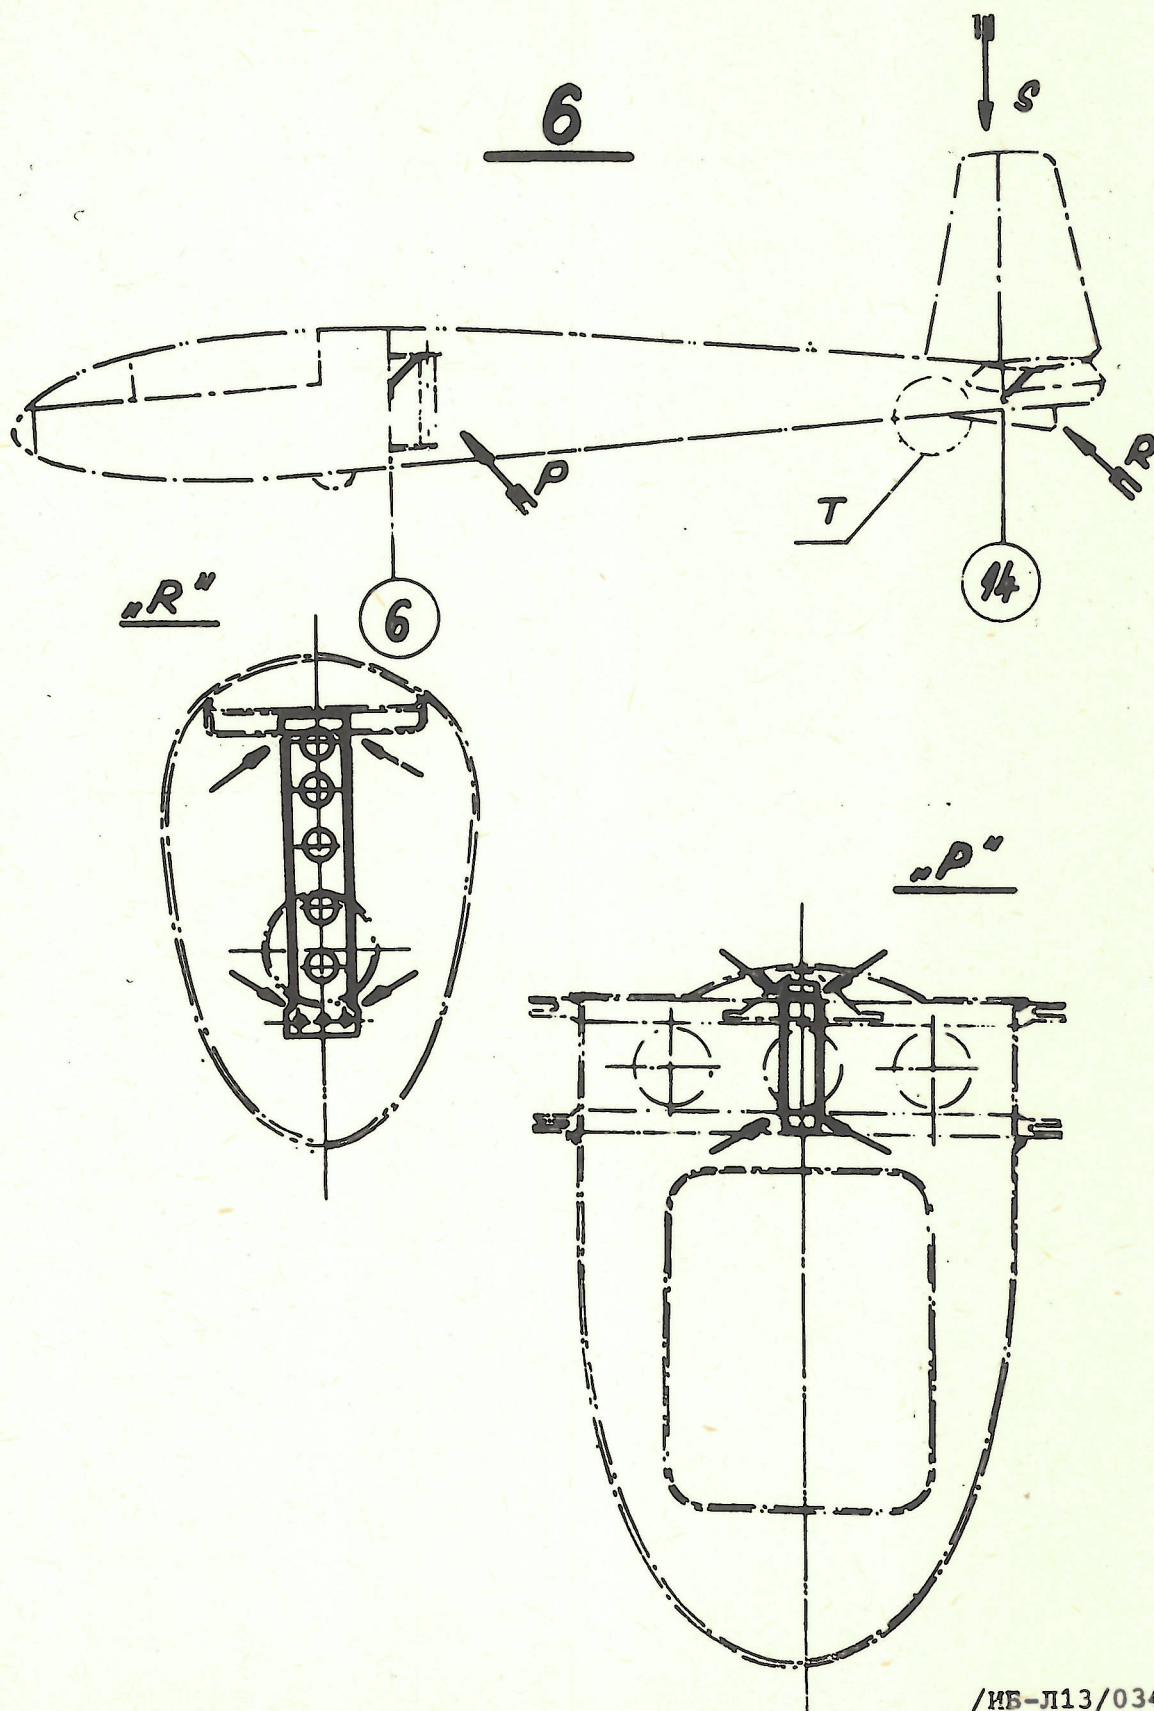
- Проверка элементов жесткости согласно фиг. № 6 на трещины в местах обозначенных стрелкой. Растрескавшиеся заменить.
- Проверка передней подвески костыля и ее крепления. В случае повреждения подвески ее заменить новой СК-Л13.165 и место ее крепления усилить наложением с обеих сторон фюзеляжа листов толщиной 0,8 и размером примерно 60x100 из материала Д 16 Т. /см. фиг. № 7, вынос "Т"/.

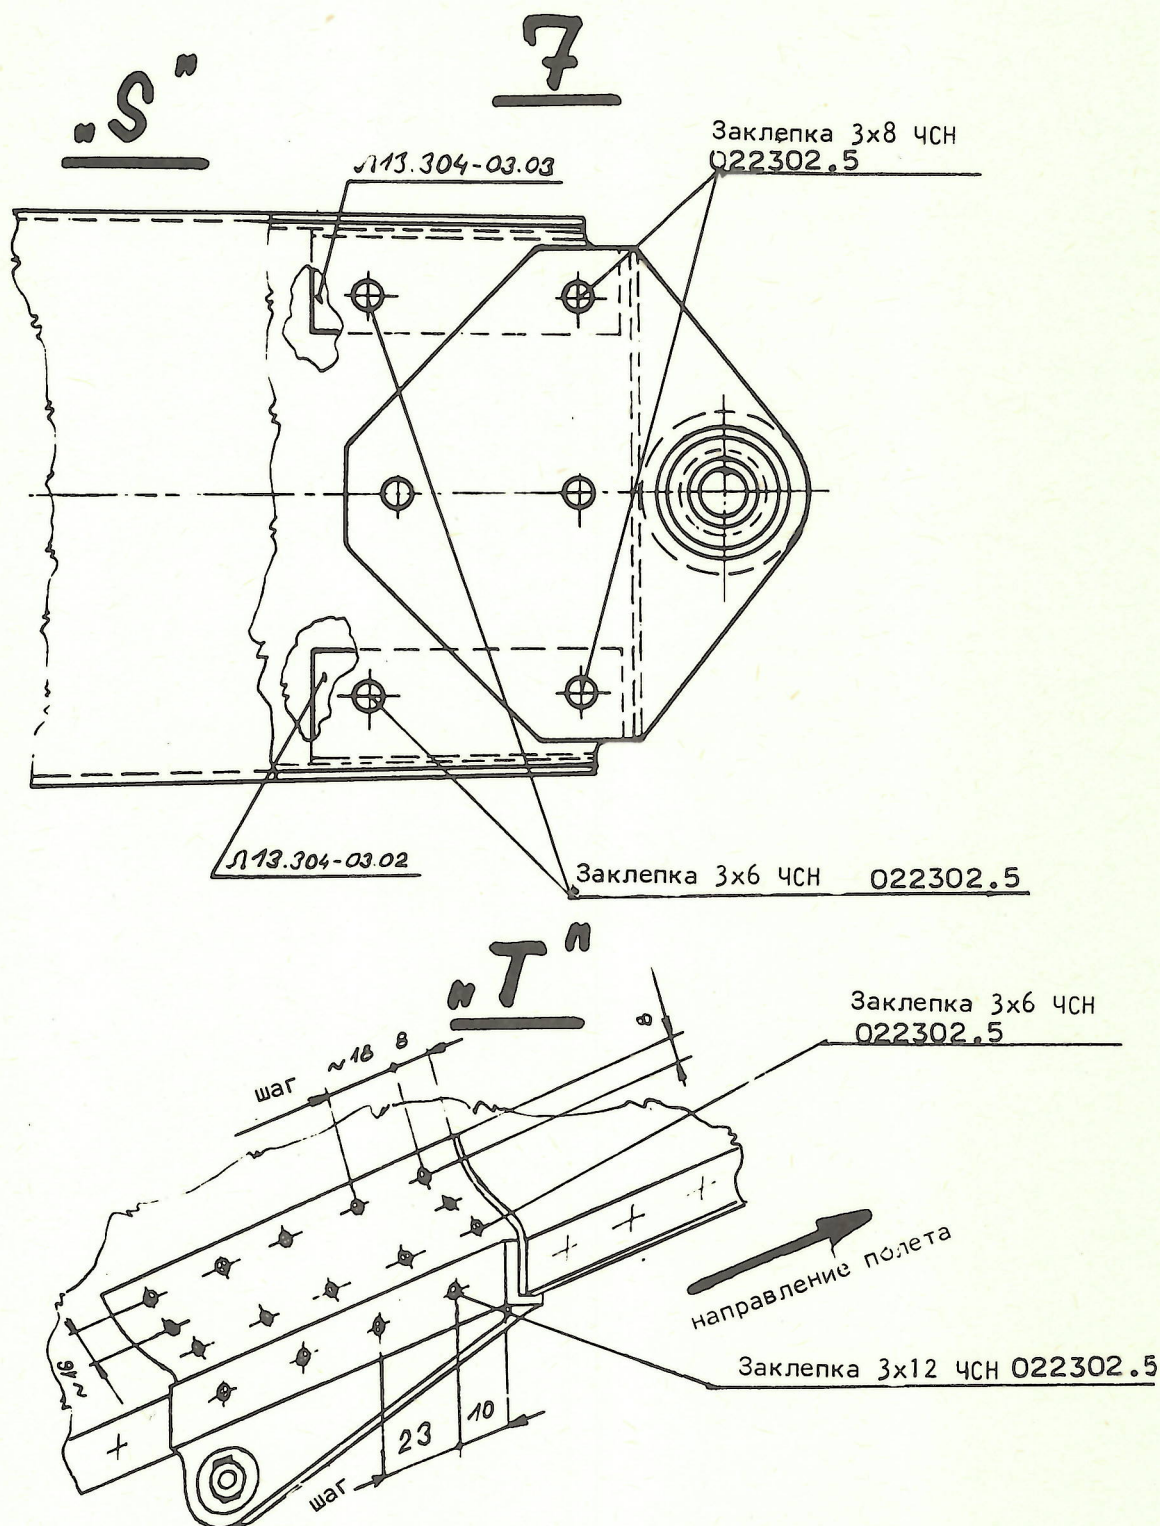
- Проверка крепления верхней подвески руля направления на последней нервюре киля и ее зоны на трещины. В случае выявления трещин усилить указанное место уголками Л 13.304-03.02. /см. фиг. № 7, -03.03 вид "S".

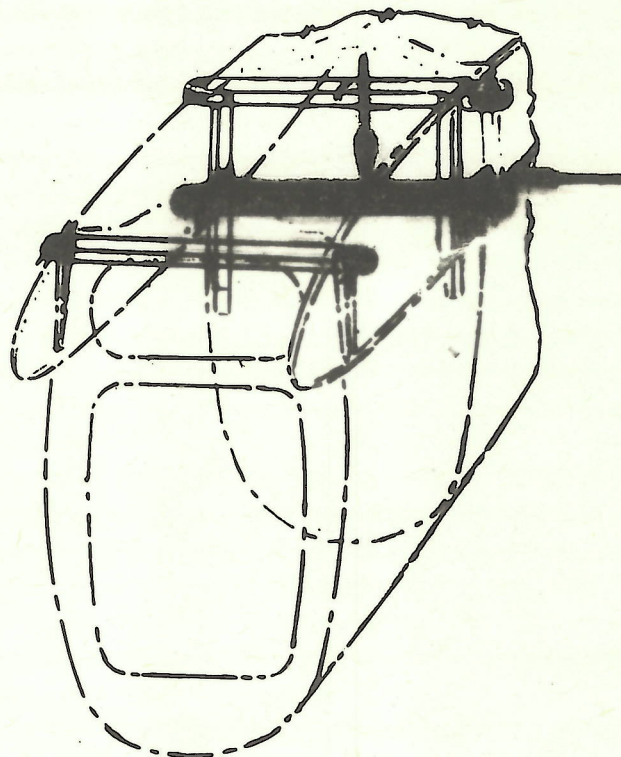
1

- Проверка возможного затекания воды в нижний пояс лонжерона центроплана /см. фиг. № 1/; влагу вытереть, проверить масштаб возможной коррозии, возможную коррозию устранить наждачным полотном и покрасить лаком. Щель между нервюрой и поковкой на боку фюзеляжа переклеить авиационным полотном.

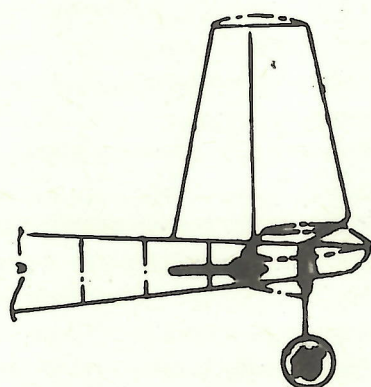
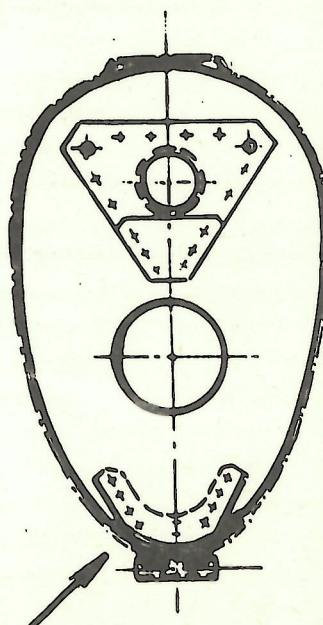
2

- Проверка шпангоута № 15 на возможные трещины в местах крепления подвески костыля /см. фиг. № 2/. В случае выявления трещин допускается эксплуатация с двумя трещинами длиной не более 10 мм в нижней части шпангоута в местах крепления костыля. Концы трещины необходимо засверлить сверлом ϕ 2,1 мм. В случае большей длины трещин необходимо шпангоут заменить. Также шпангоут заменить в случае выявления большего количества трещин.
- Проверка резинового амортизатора костыля - надорванный заменить.
- Проверка подвесок амортизатора шасси и подвески /кронштейна/ /см. фиг. № 3/ на возможные трещины. Проверить все сварочные швы - растрескавшиеся детали заменить.
- Проверка люфтов вилки шасси /фиг. № 9/.

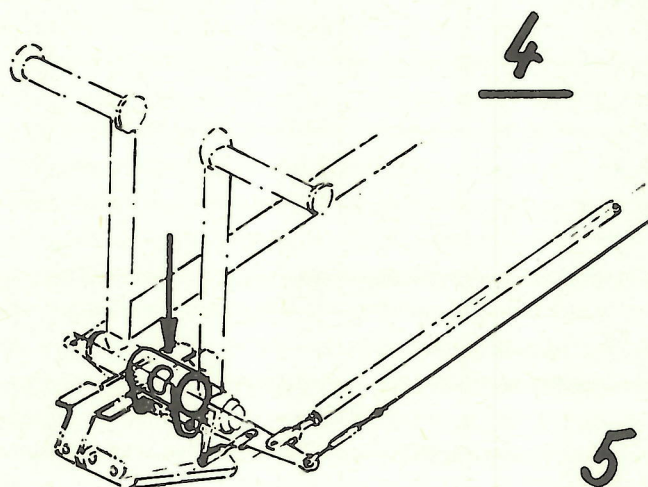
- Проверка качалки переднего ножного управления на трещины /фиг. № 4/. В случае выявления трещин заменить. Далее проверить люфты в конце педали на соответствие допуску не более 2 мм, в ходе проверки использовать регулировку педалей в оба крайних положения.
- Проверка люфтов заднего ножного управления; если зазор на конце педали при его отклонении в сторону больше 1 мм - заменить посадку.
- Проверка привода руля высоты на возможные трещины /см. фиг. № 5/. При выявлении трещин заменить.
- Проверка элементов жесткости согласно фиг. № 6 на трещины в местах обозначенных стрелкой. Растрескавшиеся заменить.
- Проверка передней подвески костыля и ее крепления. В случае повреждения подвески ее заменить новой СК-Л 13/165 и место ее крепления усилить наложением с обеих сторон фюзеляжа листов толщиной 0,8 и размером примерно 60x100 из материала Л16Т /см. фиг. № 7, вынос "Т"/.

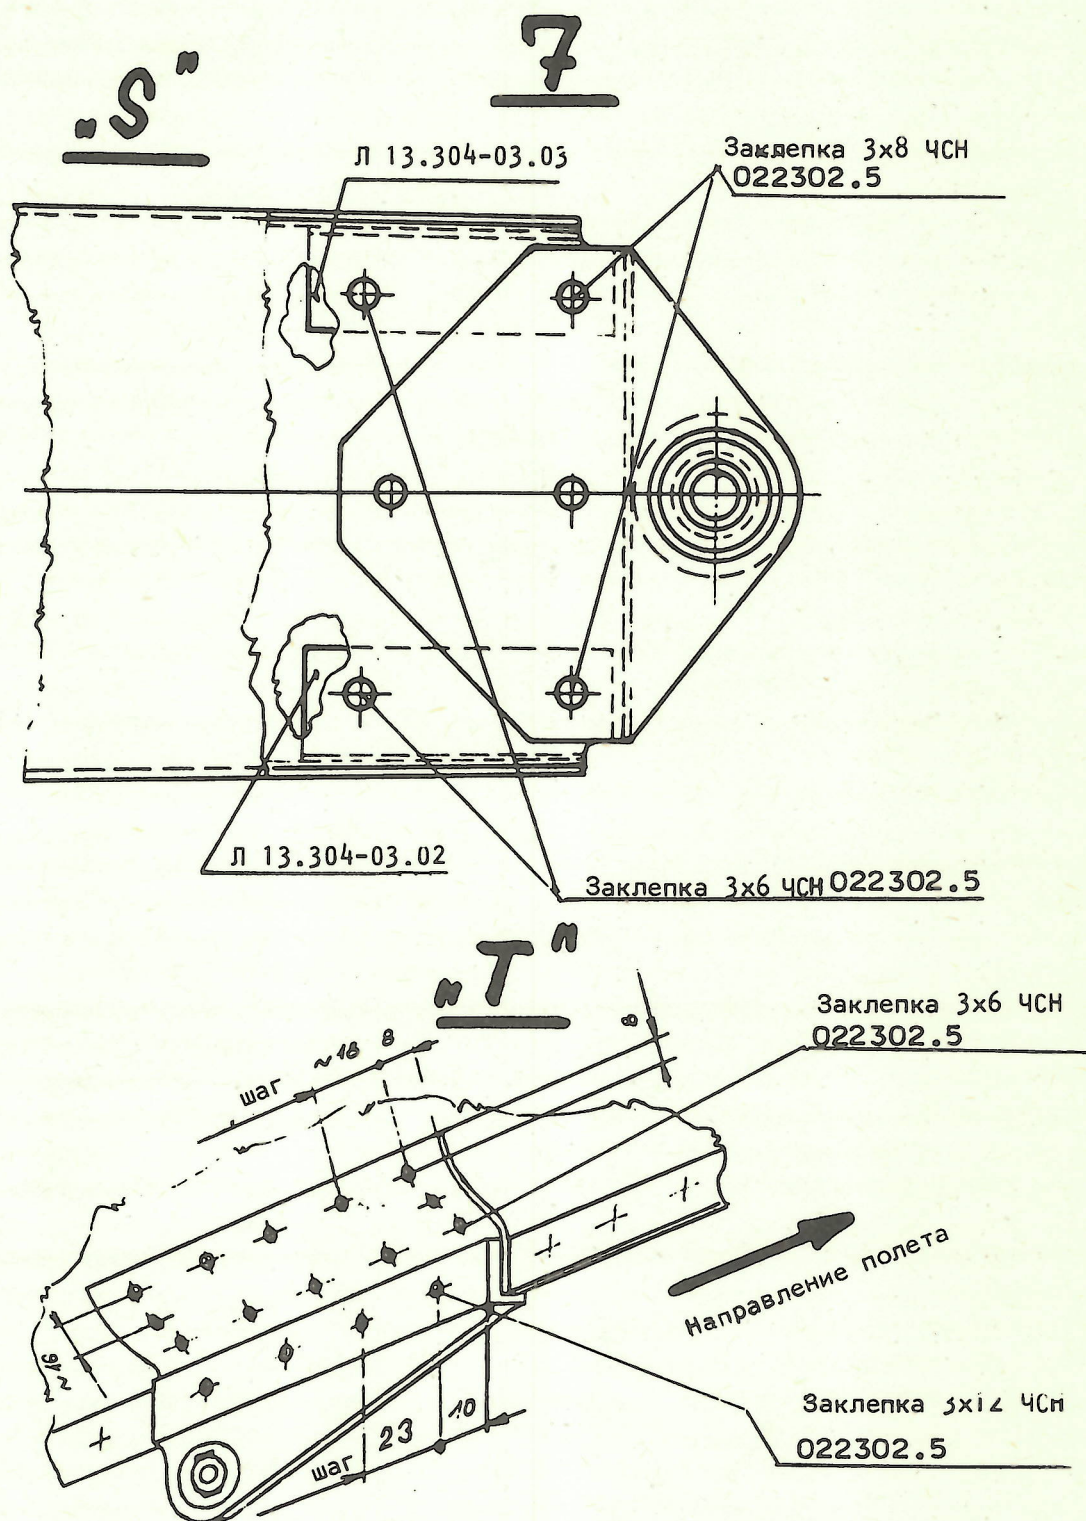
- Проверка крепления верхней подвески руля направления на последней нервюре киля и ее зоны на трещины. В случае выявления трещин усилить указанное место уголками Л 13.304-03.02 /см. фиг. № 7, вид "S"/.

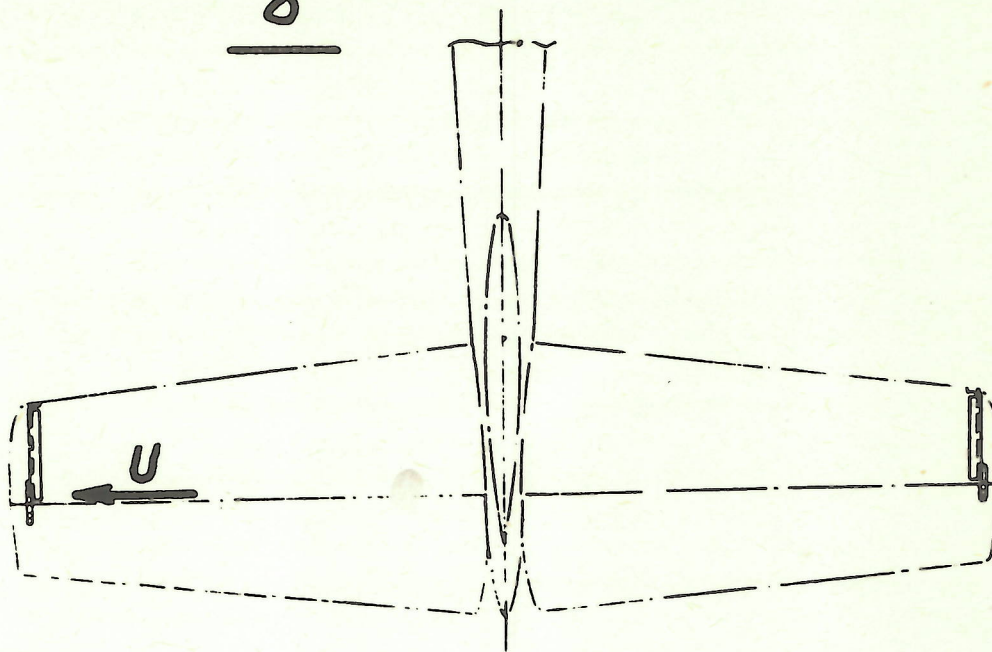
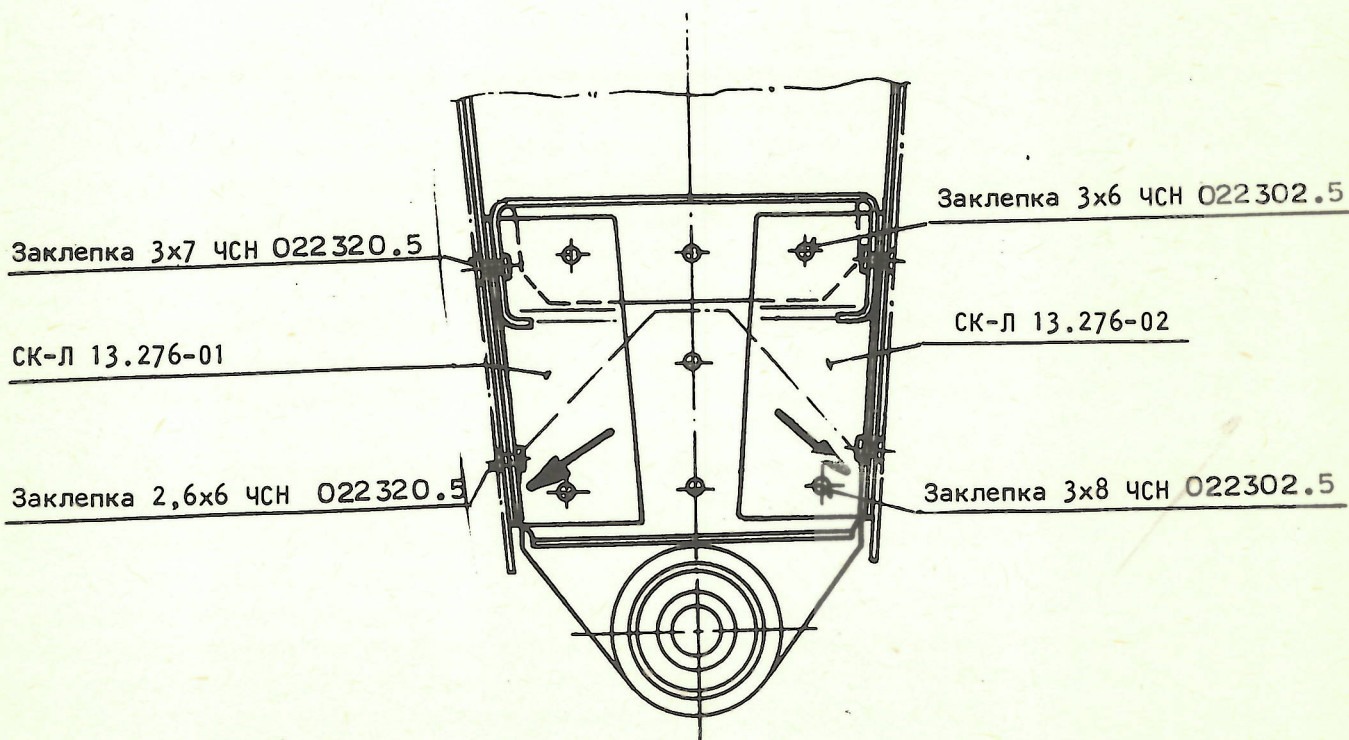
8

- Проверка радиусов краевых нервюр стабилизатора на возможные трещины /фиг. № 8/. В случае выявления трещин засверлить их концы сверлом ϕ 2,1 и нервюры усилить посредством уголков СК-Л 13.276-02 /см. фиг. № 8, вид "U"/.

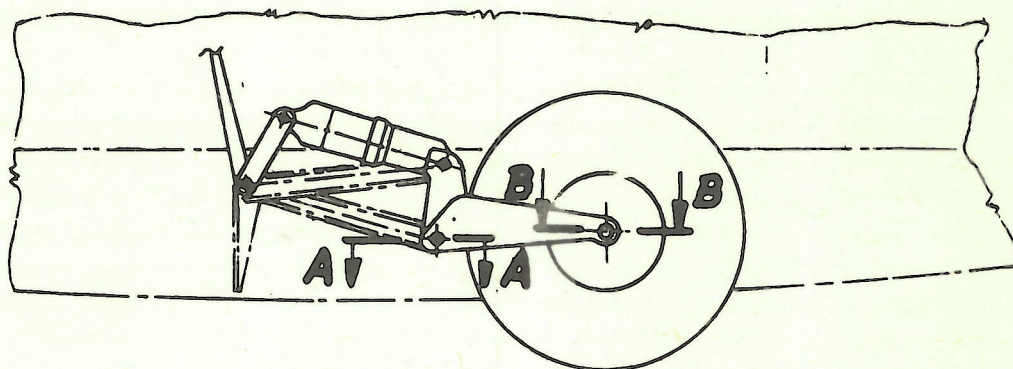
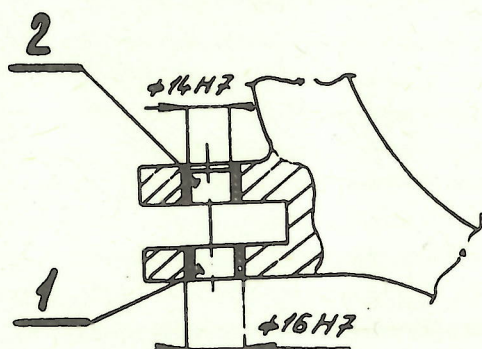
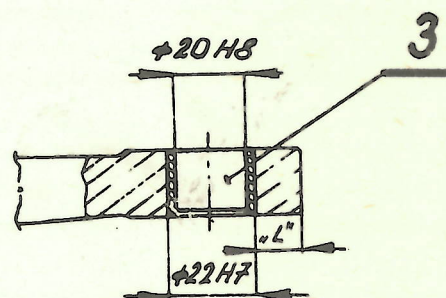
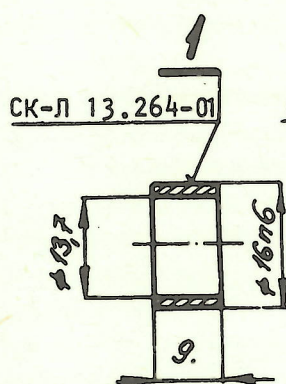
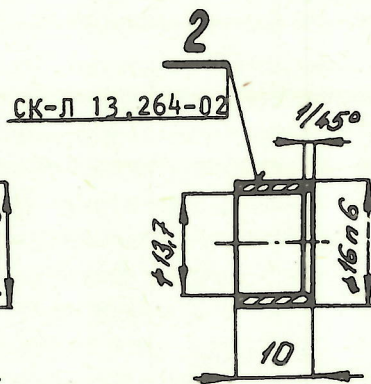
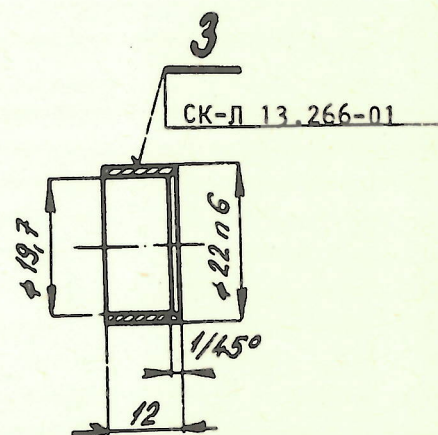
9.

В местах сечения А-А - отверстие в вилке	ϕ 14Н7
болт	ϕ 14f8
В местах сечения В-В - отверстие в вилке	ϕ 20Н8
болт	ϕ 20f8

В случае неудовлетворения указанных допусков, смятия или другого повреждения можно выполнить ремонт следующим способом:

1. В местах сечения А-А

- 1/ Отверстия в вилке и кронштейне развертывать на ϕ 14,1Н7 или 14,2Н7. В развертанные отверстия установить новые болты. Т.П.Г.О./013-58 / ϕ 14,1f8/ или Т.П.Г.О. /013-59 / ϕ 14,2f8/.

- 2/ В случае больших люфтов можно отверстия в вилке развертывать до ϕ 16H7 и запрессовать бронзовые втулки /материал 423016.31/. После прессования развертывать на ϕ 14H7. Втулки можно изготовить согласно фиг. № 9, или заказать у завода-изготовителя согласно номерам чертежей приведенным в местах отдельных позиций. Поврежденные болты заменить новыми аналогичного типа.

II. В местах сечения В-В.

Отверстия в вилке развертывать на ϕ 22H7 причем расстояние от края " L " должно быть не менее 7 мм. Запрессовать бронзовые втулки поз. 3. Поврежденный болт заменить новым.

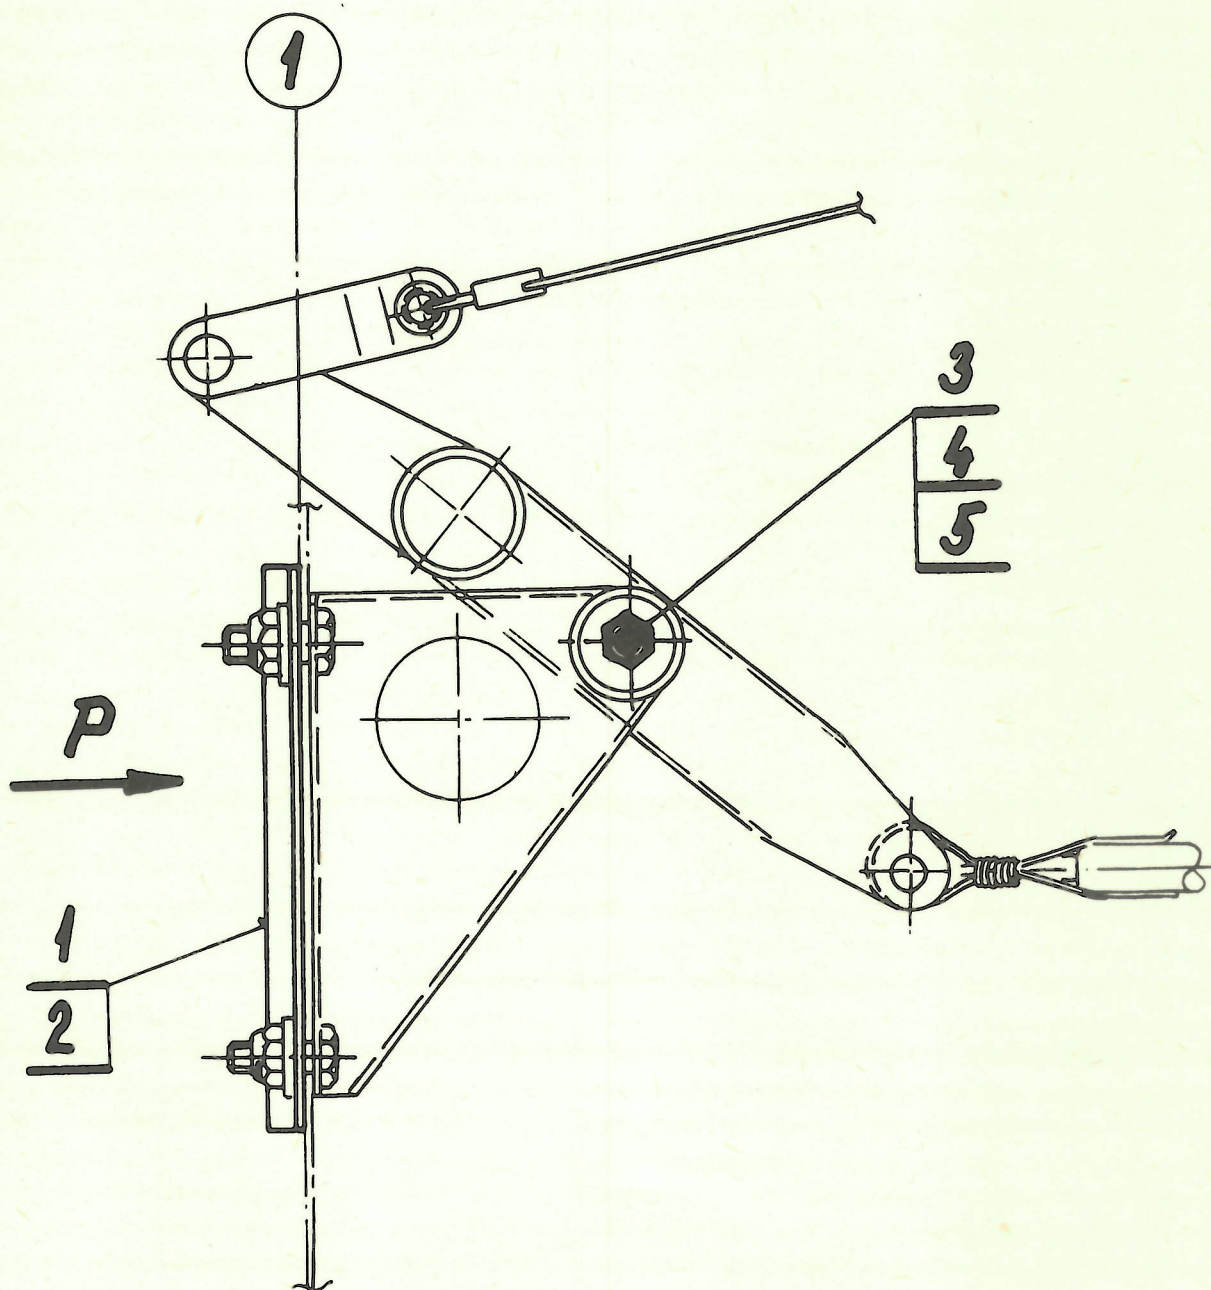
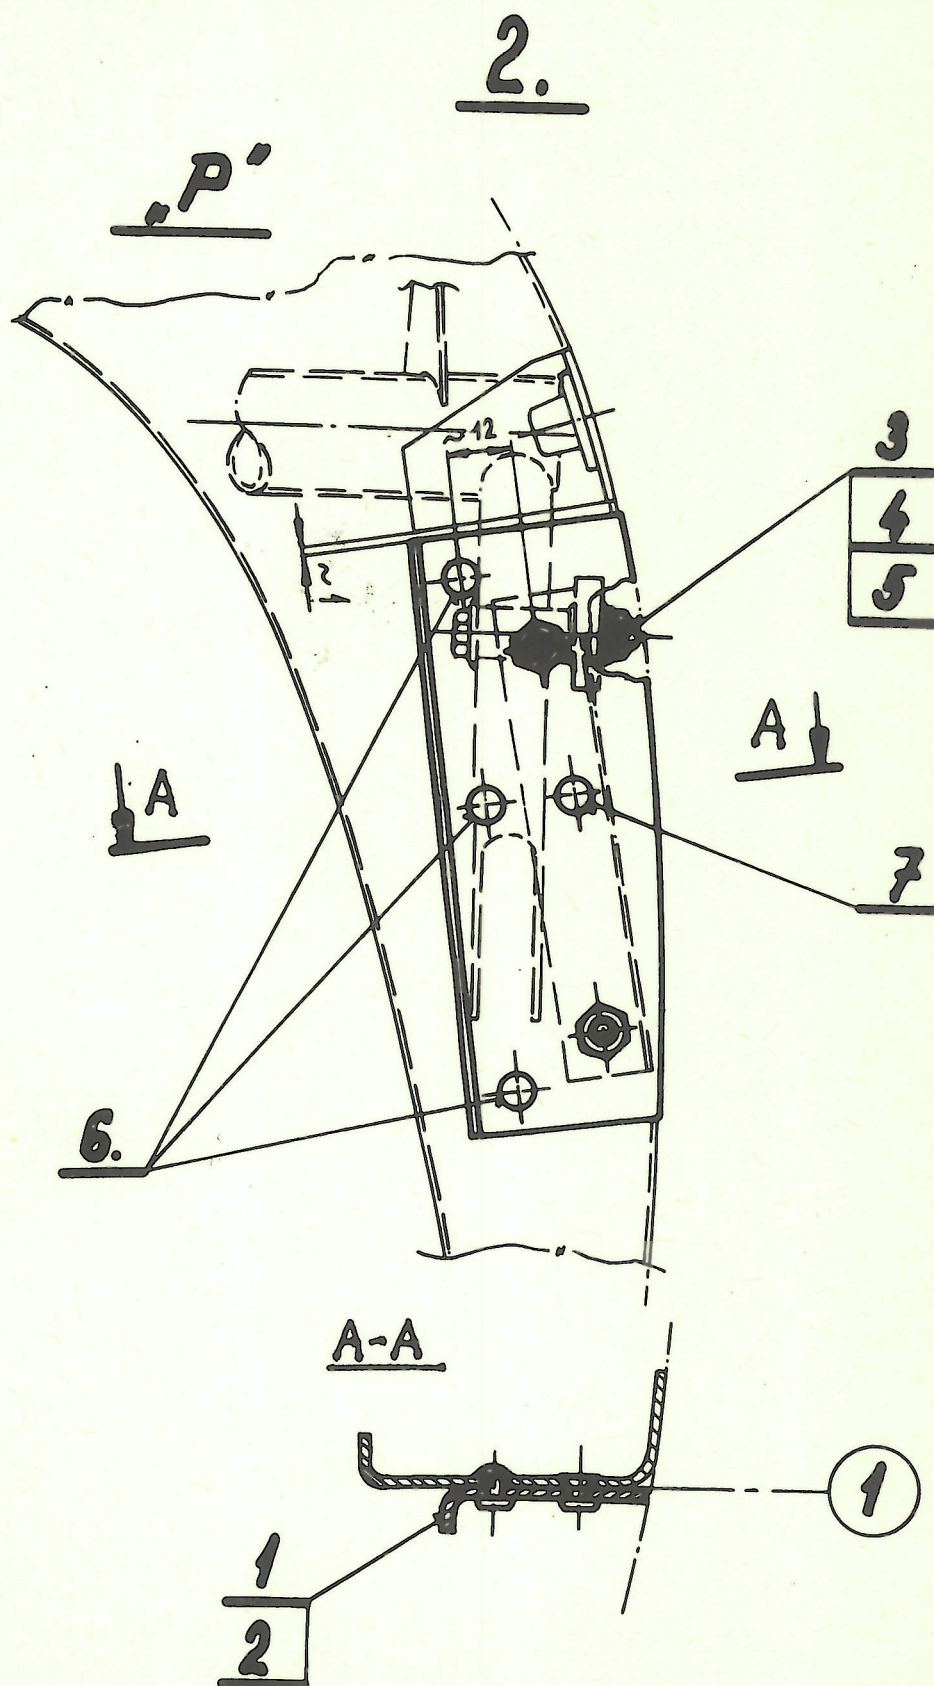
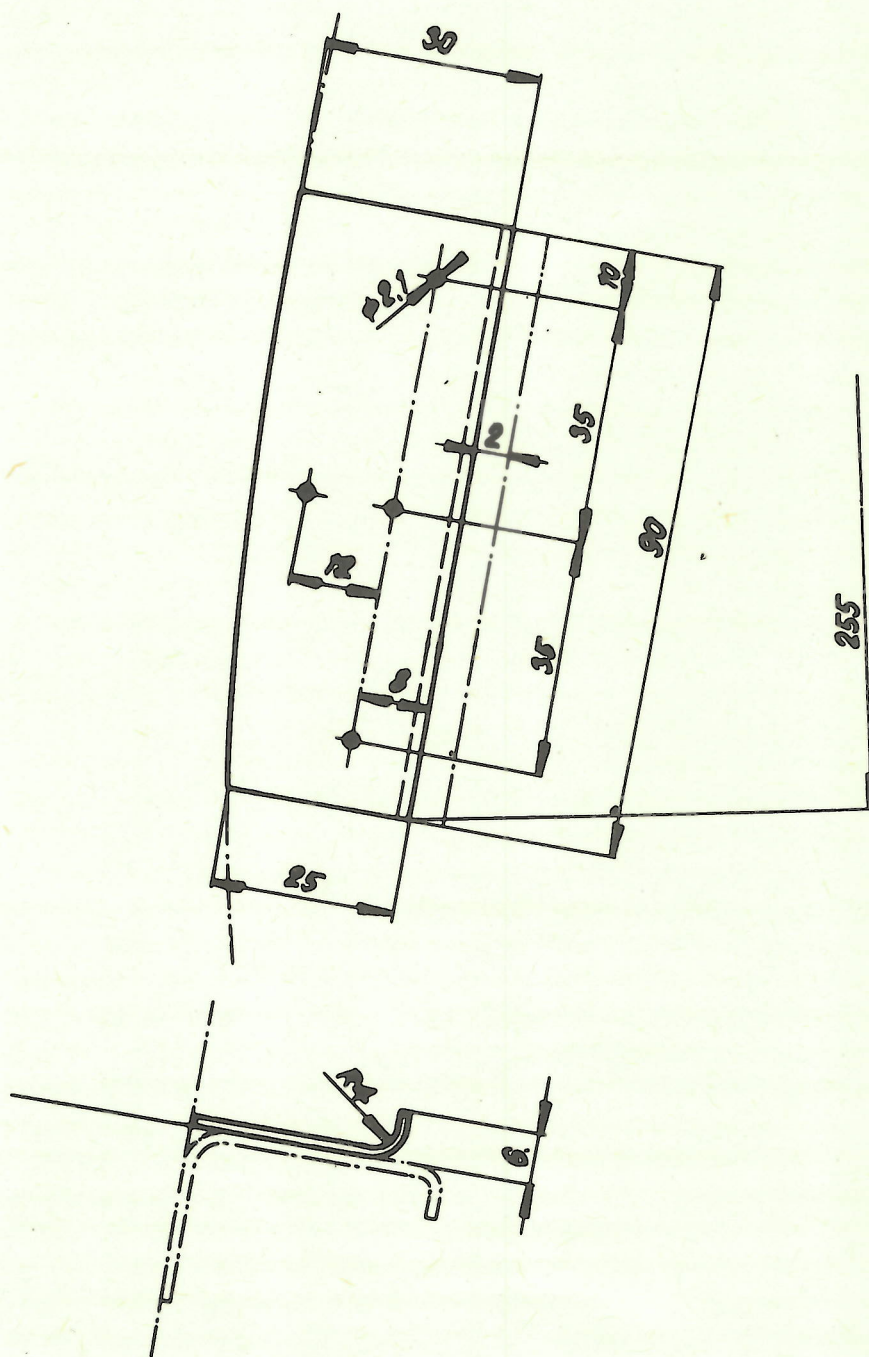
В случае выявления трещин на шпангоуте № 1 от винтов крепления консолей перебора, возможно их оставить, если их длина не более 6 мм. Концы трещин засверлить сверлом ϕ 2 мм и шпангоут усилить согласно пункту А настоящего бюллетеня.

В случае выявления более длинных трещин необходимо способ ремонта определить индивидуально.

Мероприятия: Выполнить доработки согласно следующему тексту настоящего бюллетеня, возможные трещины на шпангоуте № 1 отремонтировать согласно примечанию № 2.
