МЕЖГОСУДАРСТВЕННЫЙ АВИАЦИОННЫЙ КОМИТЕТ

ОКОНЧАТЕЛЬНЫЙ ОТЧЕТ ПО РЕЗУЛЬТАТАМ РАССЛЕДОВАНИЯ АВИАЦИОННОГО ПРОИСШЕСТВИЯ

Вид авиационного происшествия	Катастрофа
Тип воздушного судна	Вертолет R-44 Raven I
Государственный регистрационный опознавательный знак	RA-04163
Владелец	Частное лицо
Эксплуатант	Не зарегистрирован (ВК РФ не требует)
Место происшествия	62° 02,822' СШ, 034° 32,978' ВД, 30 км северо-восточнее г. Петрозаводска (Кондопожская губа Онежского озера)
Дата и время	10.03.10, 10 час 47 мин (здесь и далее время указывается по UTC), местное время 13 час 47 мин

10 марта 2010 года, днем, при выполнении полета в сложных метеорологических условиях в районе Онежского озера (Республика Карелия), произошла катастрофа вертолета R-44 RA-04163, принадлежащего частному лицу.

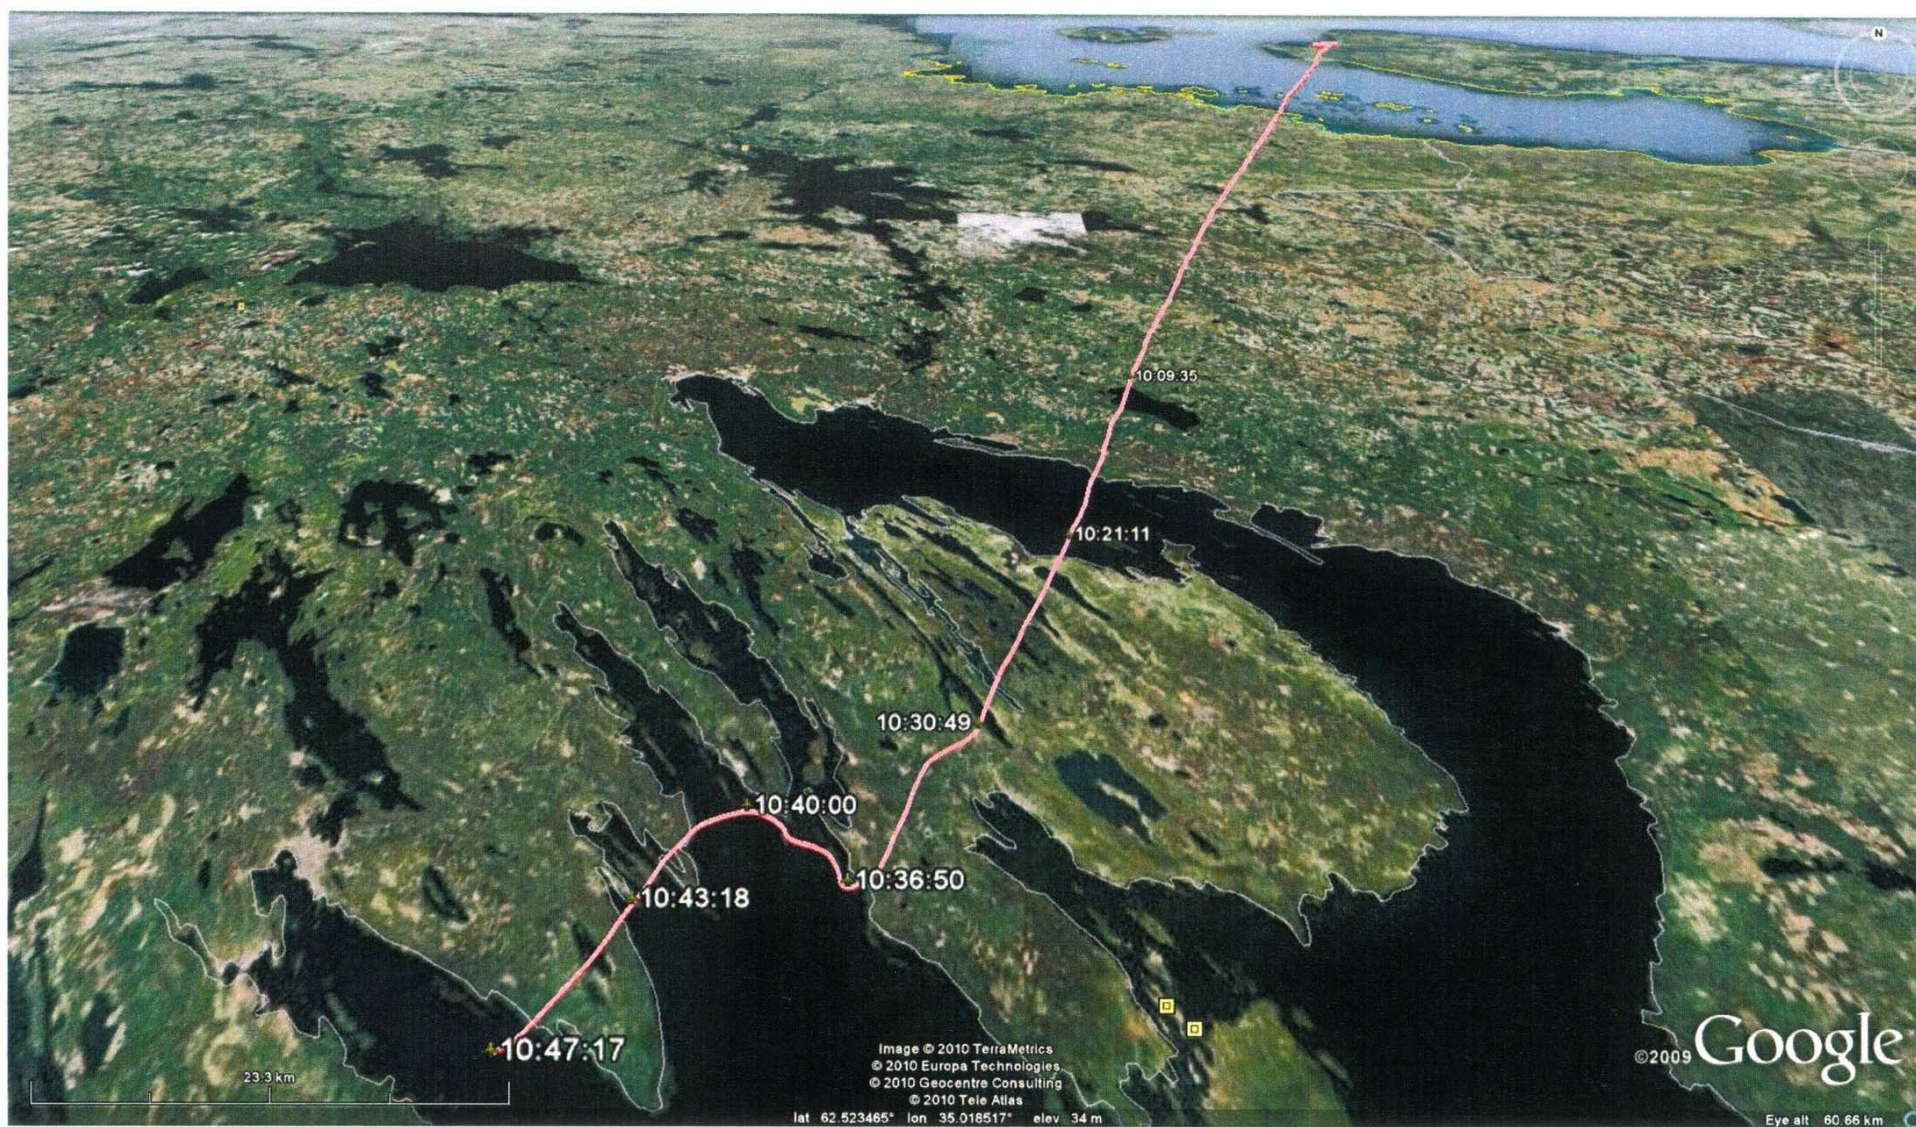
Рисунок 1. Траектория последнего полета вертолета Robinson R-44 Ra-04163 10 марта 2010 года.

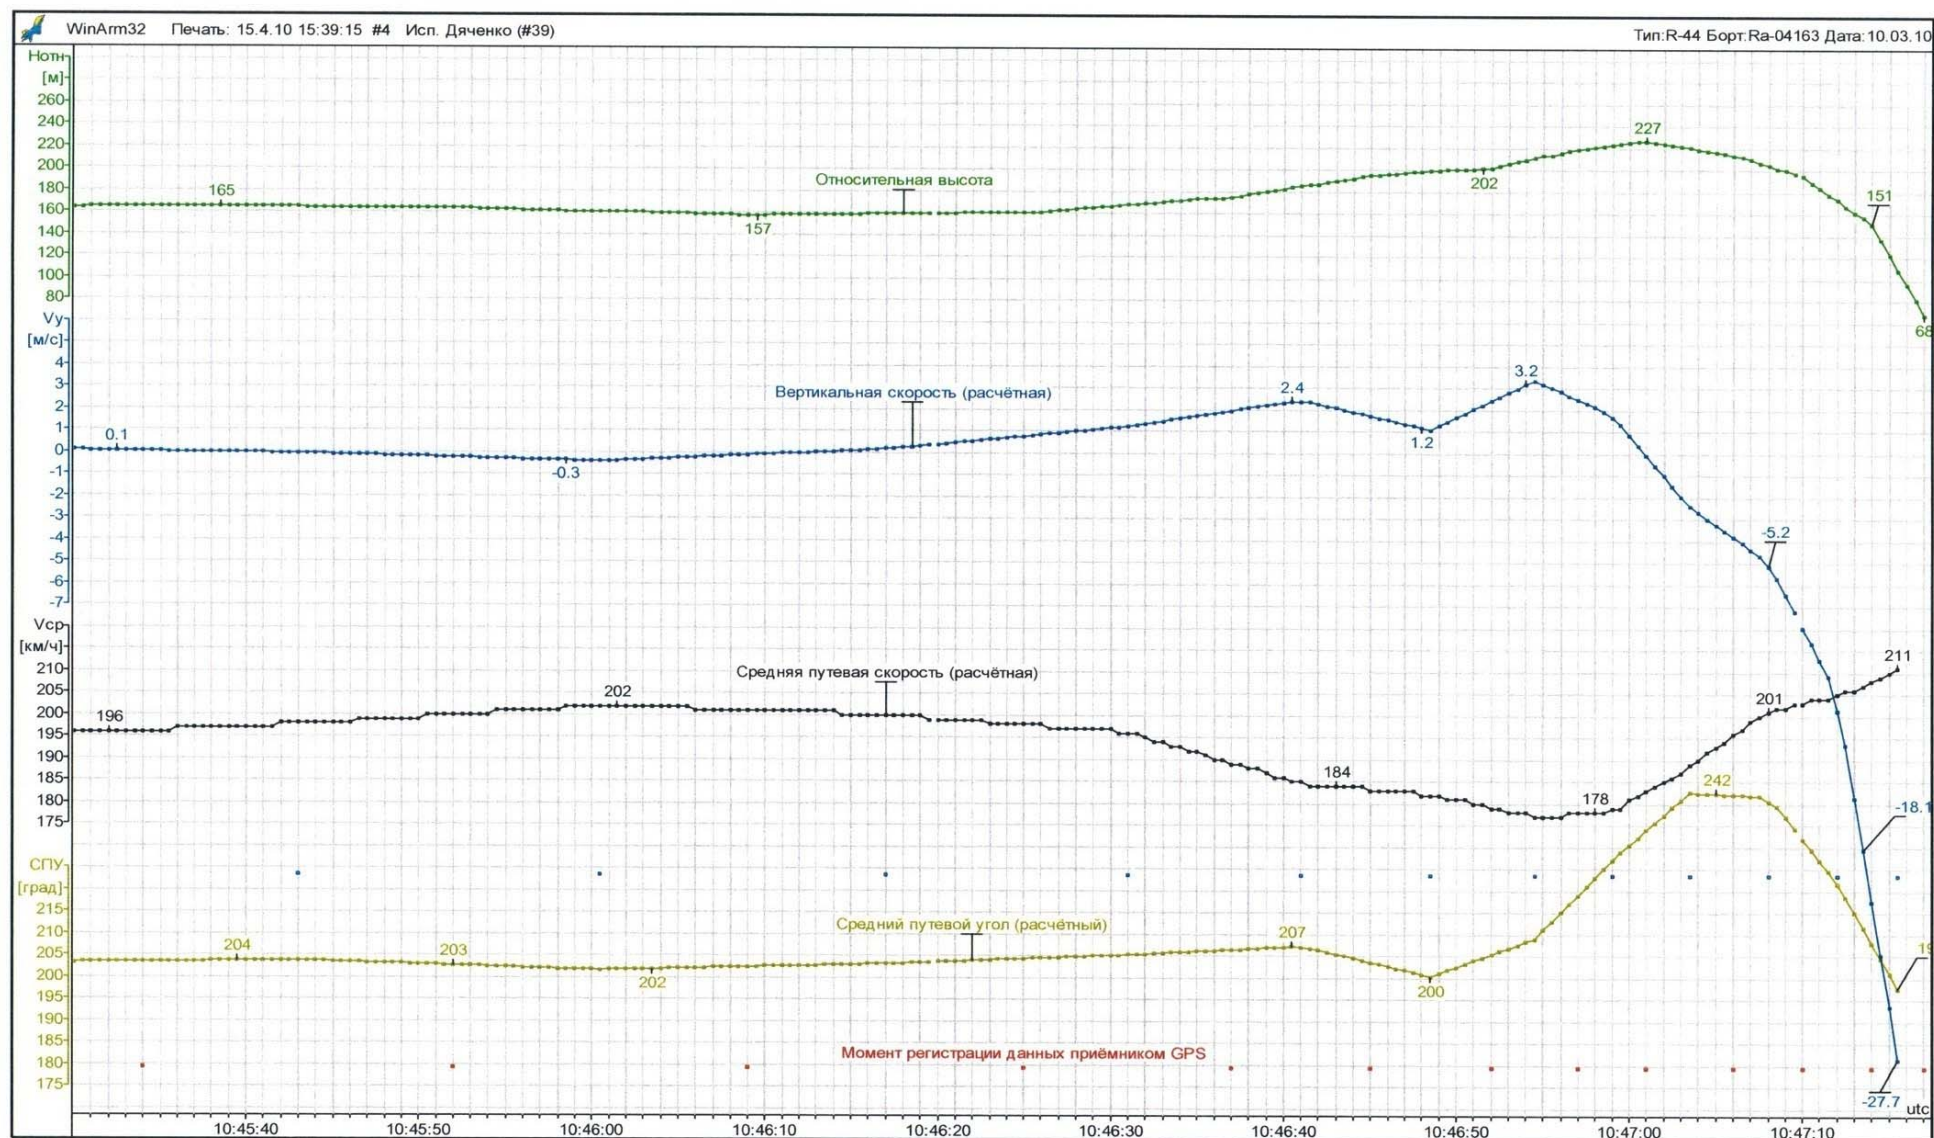
Рисунок 2. Параметры полета вертолета Robinson R-44 Ra-04169 10 марта 2010 года (Заключительный этап полета).
